## 南の海からやってきた御坂山地 ～枕状溶岩から探る～

## 富士川舟運と天神ヶ滝

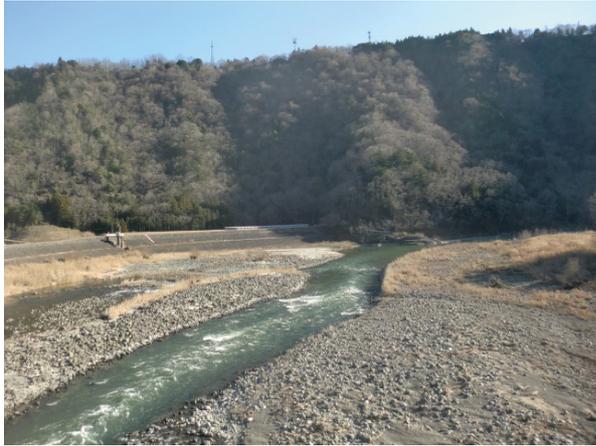
写真-2 富士川町鹿島橋付近の富士川左岸

この枕状溶岩が、富士川沿いの富士川町鹿島橋付近の左岸の崖に分布し(写真-2)、現場の観察から枕のような楕円の形状を示すユニットが複数集合して、個々の枕状溶岩には放射状の亀裂(=節理)が確認でき(写真-3,4)、しかも鹿島橋付近には、当時の溶岩活動の過程で海底に流入した際に急冷して枕状溶岩を形造った証拠が、その誕生から現在まで保存されてきたことが理解できます。また、枕状溶岩を誕生させた時期については、この付近から東に広く分布する御坂山地を形成した年代に位置づけられ、地質学的には西八代層群中の玄武岩の活動とされ、今から概ね1500万～2000万年

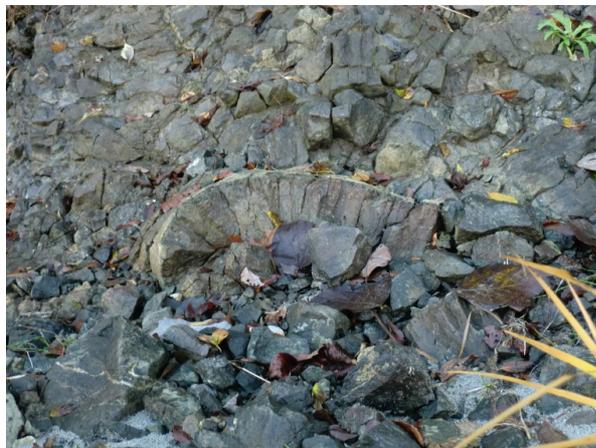
写真-3 中央部に楕円形の枕状溶岩。その表層部に急冷によりできた緑色の火山ガラス。

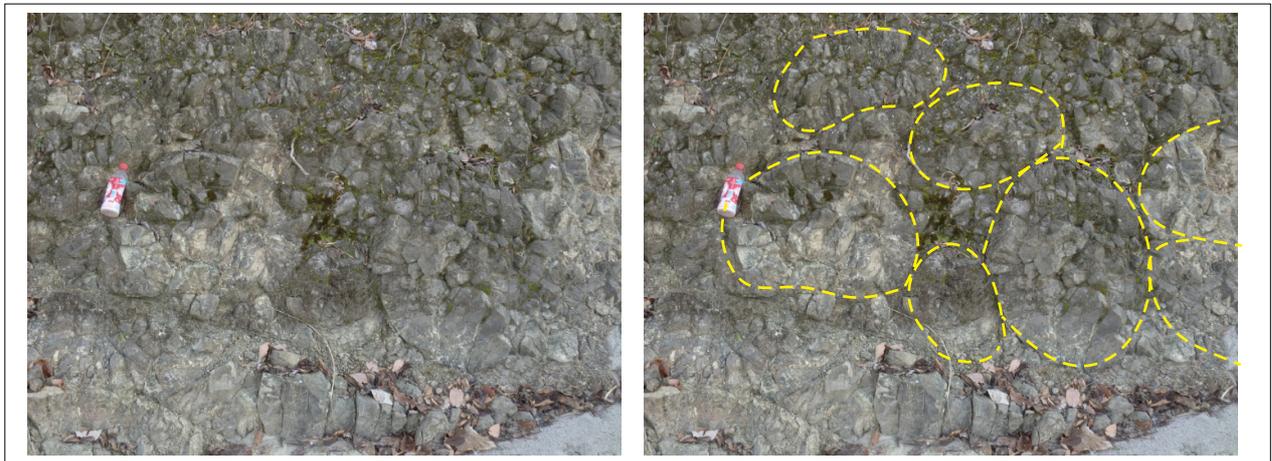
写真-4 ペットボトルの右隣に直径約 40 cmの楕円形の枕状溶岩。その右下隣に歪(いびつ)の、さらにその右隣に縦長楕円形の枕状溶岩が密集している。

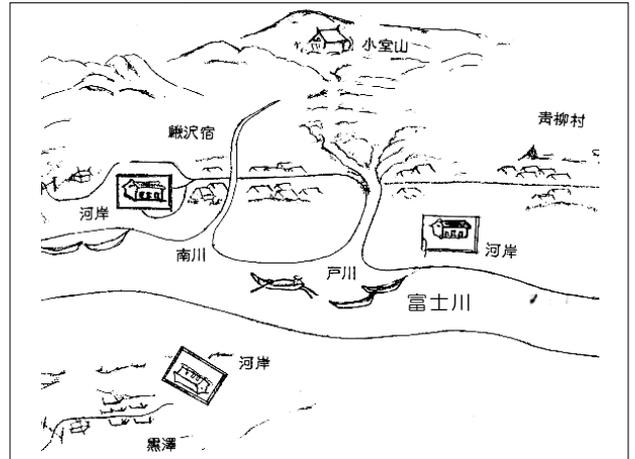
図-1 三河岸の位置(新津1998より)

江戸時代における富士川舟運の大きな役割は年貢米の輸送にありました。徳川直轄領でもあった甲府盆地内の米は、甲府城で使用する以外を江戸城まで輸送する必要がありました。富士川を舟で下った年貢米は、駿河国岩淵で陸揚げされ、蒲原まで陸送、蒲原から清水湊まで再度船、そして清水から江戸浅草蔵前までは千石船で太平洋沿岸を運搬するといった壮大な経路であったのです。この年貢米は「御廻米」と呼ばれ、前後するものの鰍沢・青柳・黒沢の三河岸に米蔵が設置されました(図-1)。甲府盆地内の米は地域ごとにこの三河岸の御蔵にて検査・収納され、長さ13m・幅4.8mの舟に32俵が積み込まれ運ばれました。下りは年貢米輸送が主体であったものの、帰り舟には塩を中心とした商人荷を積むことが許されており、経済の発展に大きくかかわっていたのです。下り半日、上り4~7日の行程でした。そのほか身延山参りなど人員輸送にも大きな役割を果たしていました。

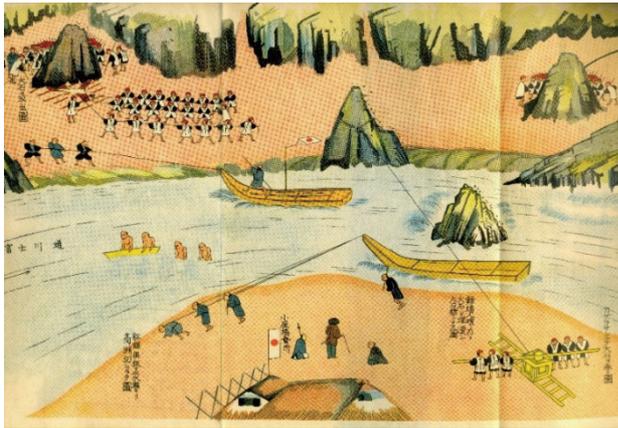
写真-1 富士川天神瀧難船除大石運搬図  
(社団法人土木学会 1936より)

絵図の上が左岸、下が右岸であり中央を左から右に急流が流れ下っている。川の中央には4人での川底さらい、左岸の左端には「大石ヲ取出図」とあり、修羅(木製のソリ)やコロにて大勢で石を運ぶ様子、右端に「大石をうかちて丁場ニ出ス」とあって、石を切り出す作業が描かれています。これらの大石は、川の中央にある「人喰ミ石」を「大石ニテ埋潰シ大石積トナス」ための石なのでしょう。実際の絵馬ではこの「人喰ミ石」は水中に隠れる大岩として描かれています。難破原因となった川中の岩を大石で囲い込む工事の様子であり、石を動かす「カグラサン(轆轤)」や修羅を用いた工法を読み取ることができます。加えて浚渫による川筋確保の状況もわかります。現地を訪れるとこのカーブ箇所は今なお急流であるとともに、切り立った崖ぎわの深い淵の難所であることが理解できます(写真-2)。この場所が難所であることは、地質からも読み取ることができるのです。前掲の文章にて輿水さんにより詳細が述べられているとおり玄武岩質の急崖であり、現地には大小の岩片が崩壊し堆積しています。特に川側にテラス状の平坦面を持つ大岩には興味がひかれます。この平坦面は人工的であり、切り取られた可能性があるからです(写真-3)。絵図にみられる、打ち欠かれ運び出された痕跡ではないでしょうか。この一帯の岩石には節理や溝状の風化面とともに大小の丸い形状の塊が集合する箇所も多く、そこにノミや矢を打ち込めば切り取りもたやすいと思われま

これまで見たように300年以上の長きにわたり繁栄してきた富士川舟運ですが、その反面、水路の安全維持のため絶えず河川改修が必要でした。富士川筋には、屏風岩(中富地区)や瀬戸島(芝川地区)などの遭難しやすい危険箇所が何か所もありました。中でも箱原村と羽鹿島村との境にある天神ヶ滝は最たる危険箇所でした。崖際を大きくカーブしながら下る急流であり、川中には岩が何個も隠れており激突・難破が頻繁する難所であったことから改修も度々行なわれました。鰍沢河岸近くの七面堂に奉納された「絵馬」(文化14年:1817)には当時の改修工事の様子が描かれています。このお堂は船頭が安全を祈願した場所であり、この絵馬も関係者により奉納された二枚の内の一つです。写真-1はその工事内容がわかりやすく書き写された絵図であり、すでに北垣聡一郎氏により紹介されています(北垣2006)。これを参考に工事の状況を探ってみます。

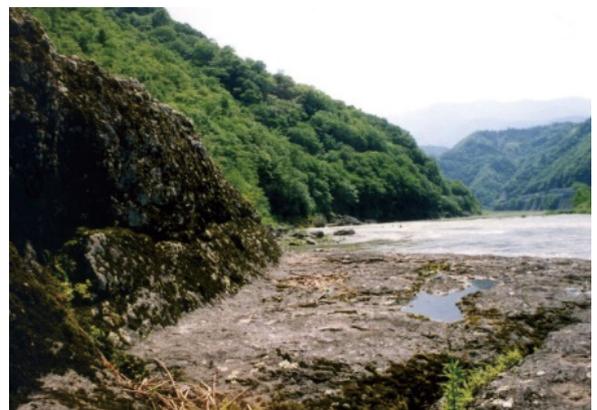
写真-3 切り取られた大岩の現状

す。地質時代に生まれた御坂山地を富士川の流れが侵食したことにより、急流と深い淵が形成され、崩壊した水中の岩石が舟の難破を引き起こしたのです。また節理面のある岩だからこそ切り取りなどの改修作業もしやすかったのではないのでしょうか。いずれにしてもこの一帯の地形・地質が富士川舟運に大きな影響を及ぼしていたことは確かでしょう。
